Environnement Semaine 2018-05

Evacuation des eaux de ruissellement sur CV N°3

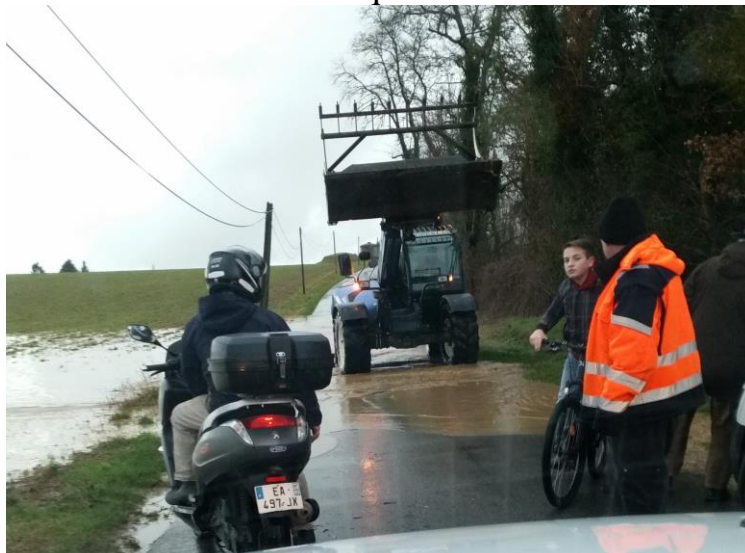
Photo prise le 25 janvier 2018

Afin de remédier à l'accumulation des eaux de ruissellement le long du CV N°3 en provenance des champs, des travaux sont nécessaires :

- Le curage des fossés tout le long du centre (côté ouest)
- Pose d'un avaloir à l'entrée de la buse (avant la grille métallique)
- Renforcement de la banquette côté grillage du centre pour combler les ornières des camions
- Renforcement de la banquette en face de la déchetterie (services de la CCYN).
